## Krav i garanti – Weiss A/S

Notat – Mangler på leverance af halmfyringsanlæg  
til Vejen Varmeværk a.m.b.a.

Udgivelsesdato : 05-01-2018

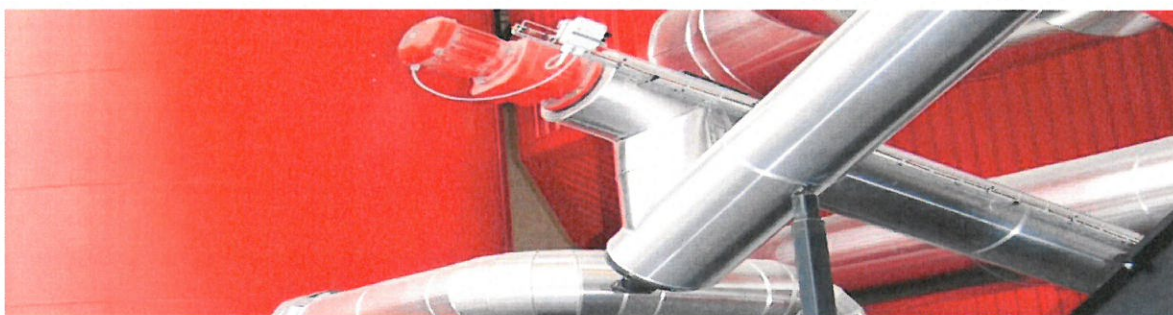
Fra opstarten af anlægget har Vejen Varmeværk undret sig over den "rumlen", der er i forbindelse med at askesneglene er i funktion. Vejen Varmeværk har ydret bekymring over sneglernes støjniveau og konstruktion. Dette er blevet pointeret under byggeriet af flere omgange og noteret i diverse fejl og mangelister under byggeprocessen fx ved gennemgang af anlægget den 5. januar 2015 (bilag B).

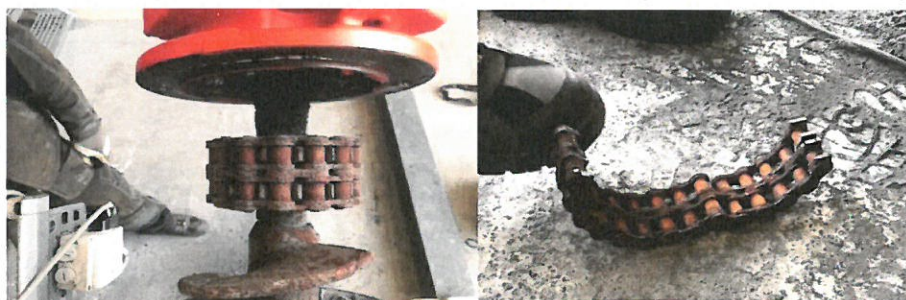
Pga. konkursbehandlingen kunne Weiss ikke udfører servicegennemgang i 2017, hvilket i stedet blev udført af 3. part. I forbindelse med dette årlige serviceeftersyn, blev der konstateret uhensigtsmæssig slitage på akse-sneglesystemet. En slitage, der relaterer til opbygningen og konstruktionen af sneglesystemet. Selve sneglen er kun lejret i den ene ende og hviler derfor på selve indersiden af røret sneglen er placeret i. Som kobling mellem gear og snegl er der brugt en såkaldt kædekobling. Denne kobling er placeret inde i selve sneglerøret, i et meget korrosivt miljø. Dette påvirker kædens fleksibilitet og dermed større slitage.

En kædekobling – service 2017

Det skal bemærkes at disse dele var årsagen til nedbruddet i november 2016, hvor kædekoblingen blev udskiftet. Ved service 2017 har kædekoblingen på overstående billeder derfor kun været i drift i en halvsæson.

Vejen Varmeværk kan nu konstatere, at der er konstruktionsmæssige mangler vedr. sneglesystemet og at dette i nuværende form må formodes at skabe yderligere driftsmæssige udfordringer i fremtiden. Vejen Varmeværk har indhentet 3. parts vurdering og tilbud på ombygning af sneglesystemet. Snegleproducenterne anbefaler en konstruktionsombygning, der placerer kobling udenfor sneglen og at sneglen lejres i begge ender. På overstående foto fra service 2017 ses resultatet af, at sneglen ikke er lejret ordentlig i begge ender. Medierøret, der bærer sneglen har slidt et konisk hul i styret. Desuden vurderes det at medierøret, der er Ø60 er underdimensioneret. Dette bør være Ø140 eller Ø114 med en større godstykkelser, således at sneglene ville være selv bærende. Idet sneglene ikke er selv bærende kører sneglene på sneglehuset, dermed vurderes det at sneglehusene ikke kan genbruges.

Vejen Varmeværk har indhentet tilbud på den anbefalede konstruktionsændring hos to leverandører og billigste tilbud på ombygningen (bilag F1) beløber sig til ca. 374.780,00 kr. inkl. montage.

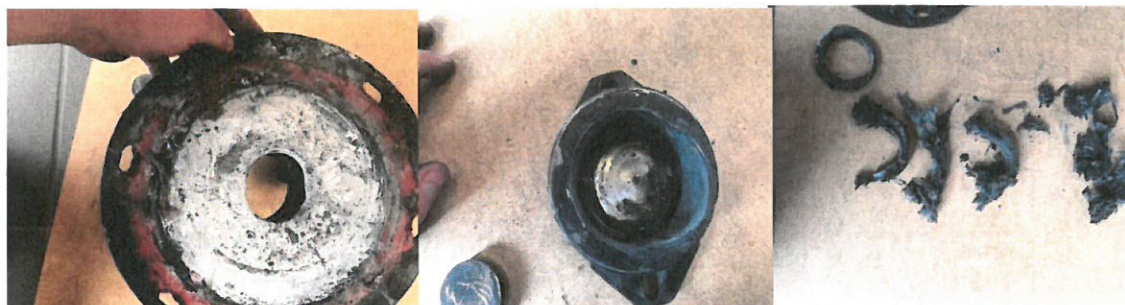
Nedslidte dele til bundstyr for askesnegl fra service 2017

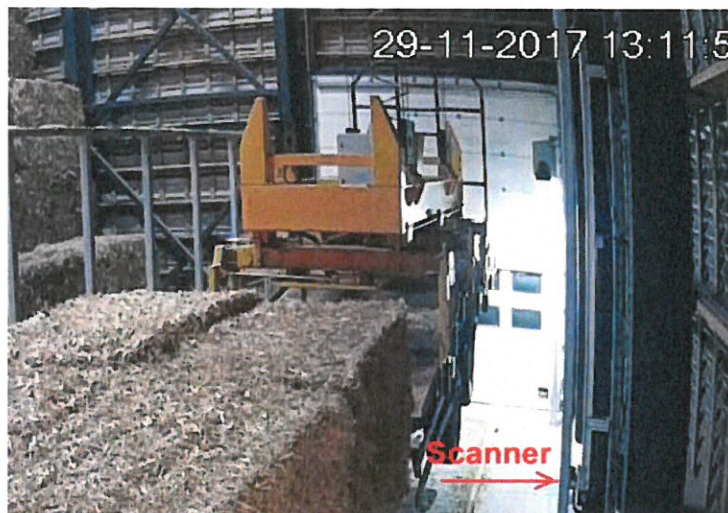
I slutningen af november måned 2017 forsøgte halmaflæssekranen at løfte ladet på en lastbil, som det ses på billedet nedenfor.

Scanner position ved halmaflæsning.

CH-system, der er underleverandør til Weiss, har efterforsket hændelsen og er kommet frem til den vurdering, at der er en fejl på scanneren. Scannerens konstruktion, gør at den taber højde og i dette tilfælde er faldet helt i bund af føringsskinne. På billedet ses, at scanneren ikke kan holde sig i position og falder ned. Den opfatter, derfor hænger som endnu et lag halmballer og giver signal til kranen om at aflæse et lag mere. I rapport fra CH-System A/S (bilag G1) gøres opmærksom på dette problem. CH-system anbefaler en motor med indbygget bremse. Tilbud på ombygningen af scanner (bilag G2) er tilbudt til 32.391,00. Det vurderes at der ikke findes alternative leverandører.

Ikke inkluderet i tilbuddet er programmering i softwaren, der ydermere kunne sikre at kranen ikke kan aflæse mere halm på henholdsvis forvogn eller hænger end det chaufføren har indtastet. Denne Programmering er ikke en løsning på problemet men en ekstra sikkerhed for at lignende tilfælde ikke vil ske i fremtiden.

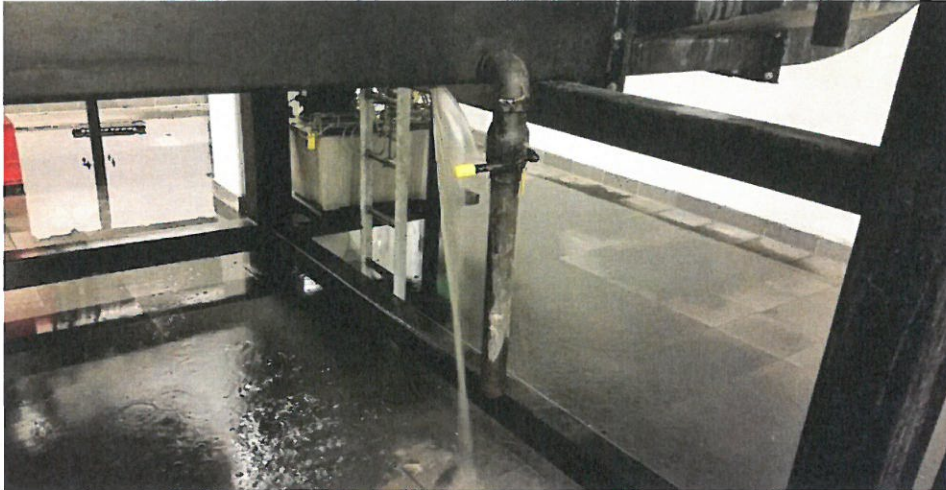
Den 2. december 2017 konstateres, der en utæthed på askeredleren. Utætheden består i et hul på størrelse med en 5 krone. Som det ses af nedenstående foto taber askeredleren væske og er midlertidigt repareret for at opretholde driften på anlægget.

Ved inspektion af område ved utætheden er årsagen ikke slitage fra fx kædetræk eller lignende. Vi formoder at årsagen må være en materialefejl. Det skal bemærkes at hele redleren ikke er inspiceret, hvilket først kan udføres ved næste service gennemgang i 2018.

Vejen Varmeværk har indhentet to tilbud på udskiftning af bunden i askeredleren. Det billigste tilbud fremgår af bilag H1 og beløber sig 70.100,00 kr.
